Diagnostic de sécurité des passages à niveau

PN n° 26 - Ligne La Roche – St Gervais

Route : RD 902

Commune: CLUSES

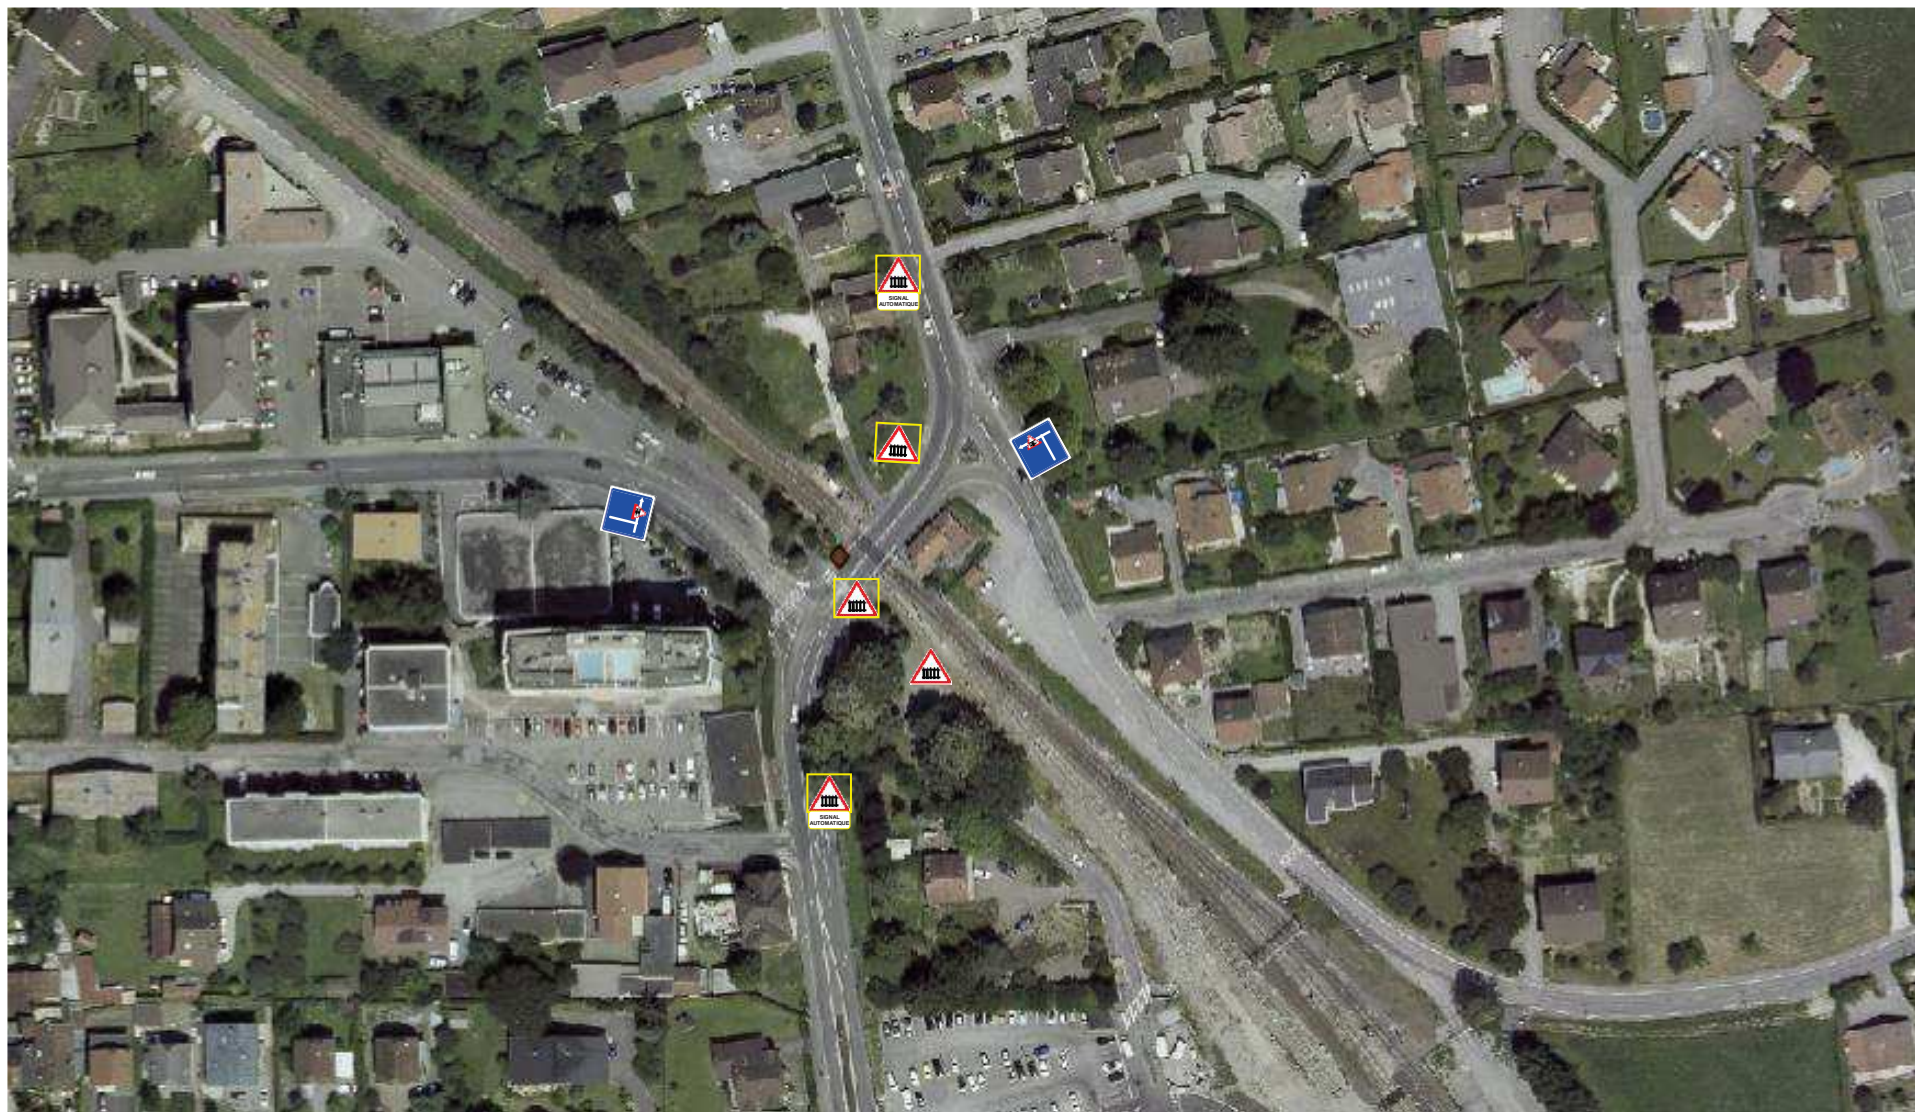
Annexe 3 – Plan schématique de mise en conformité de la signalisation avancée

Autres « V »	Autres remarques
	<p>Remarque :</p> <ul style="list-style-type: none">- La coupe des arbres à droite de la route dans le sens 2 améliorerait sensiblement la perception du PN (commune)- Dans le sens 1, le mouvement de tourne à droite vers l'avenue Paul Bechet peut être délicat pour les véhicules longs et cela engendre un ralentissement / arrêt de véhicules sur le PN. <p>Reprise de la signalisation suivant la dernière version de l'IISR (Cf. annexe 3) :</p> <ul style="list-style-type: none">• RD902 (CD74) : signalisation de gamme normal+ signal automatique à 50m• VC + voie verte (commune) : retirer les balises J10 et remplacer les A7 par des C24c
