## Document de diagnostic de sécurité routière des passages à niveau

PN n° 39

| Commune : Clairoux | Dép. Oise |
| Ligne ferroviaire, nom et n° | 242000 Ligne de Creil à Jeumont |

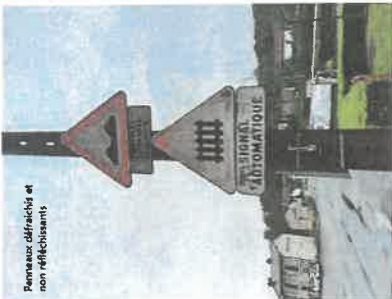
Panneaux défectueux et non réfléchissants

IT2 : SNCF a signalé certaines non conformités au G.V, en référence de l'II SR (distance non respectée, panneaux de franchissement, panneau non visible) et en référence du diagnostic CEREDA Janvier 2021. La commune ne souhaite faire aucun changement.

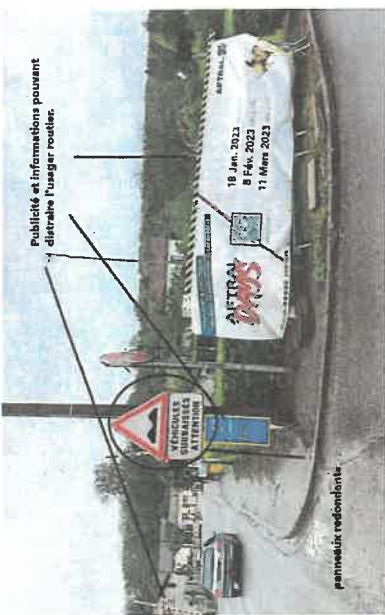
Publicité et informations peuvent distraire l'utilisateur routier.

panneaux redondants

*Pour la signalisation et d'une façon générale, il conviendra de s'assurer que le message d'information garde un impact maximal en supprimant les panneaux publicitaires qui risquent de solliciter l'attention des conducteurs aux approches du PN.*

IT2 SNCF a signalé la présence de panneaux publicitaires et banderole d'information pouvant distraire l'usage routier.

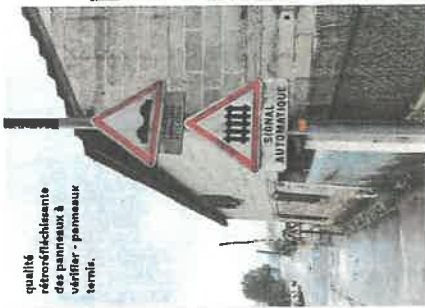
qualité rétrofléchissante des panneaux à vérifier - panneaux ternis.

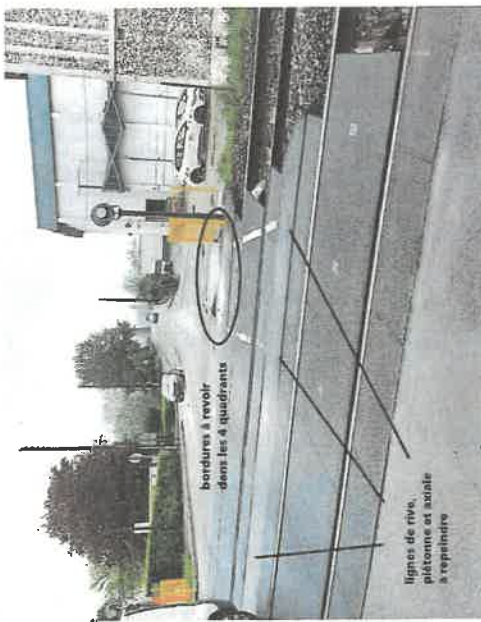
bordures à revoir dans les 4 quadrants

lignes de rive, trottoir et axiale à repindre

Bande de rue et couloir piéton à tracer. Piste d'action retenue 2024(F)

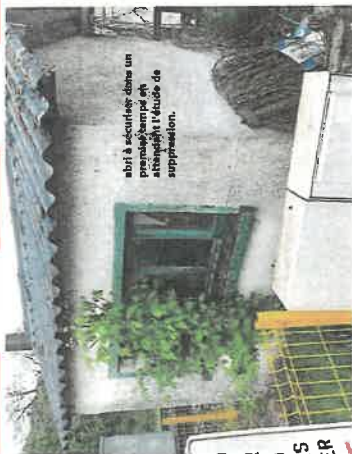
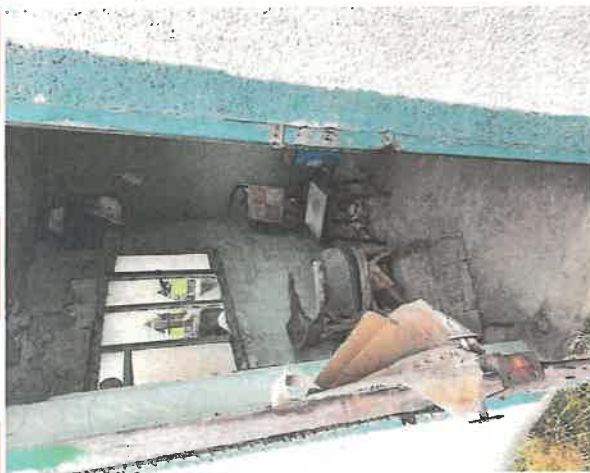
Cet abri est fréquemment  
 occupé en complète irrégularité, ce  
 qui est très dangereux.  
 Cet état de fait a été signalé  
 depuis des années.

Présence d'un abri SNCF non utilisé. Travail rapidement de travaux par fermeture et en moyen terme sa démolition. Piste d'action retenue 2024 pour fermeture et 2025-2026 pour démolition (F)
