Diagnostic de Sécurité

PN n° 127

Ligne : 718000

Type et numéro de voie : RD92

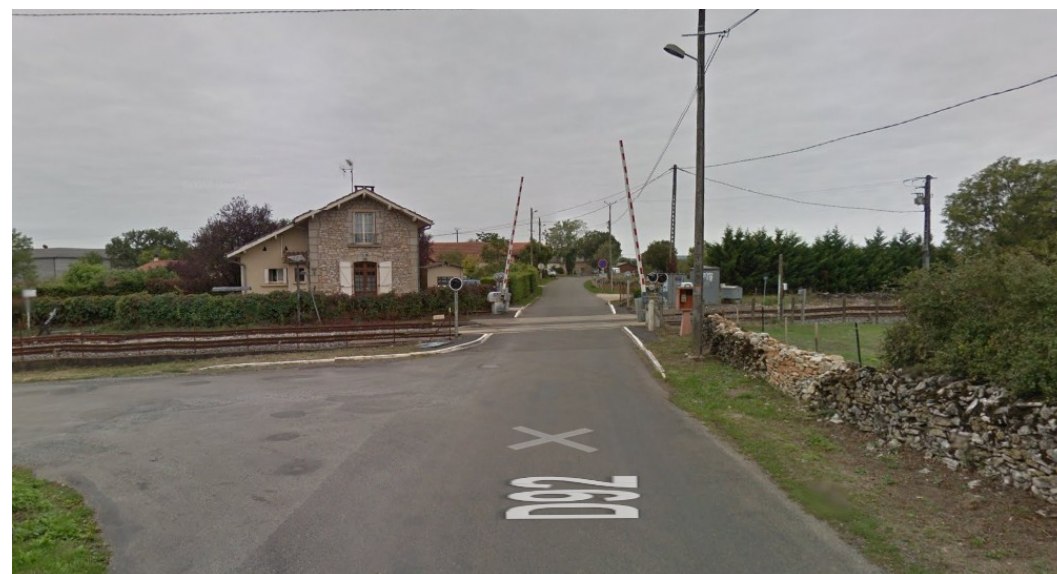
Haie devant la maison du garde-barrière à tailler.

Balise 100m sur RD92 à droite avant le PN sens Livernon / Assier à sceller.
