Grille d'inspection

PN n° 381

Route ou rue : RD 9

Commune LAMOTHE MONTRAVEL

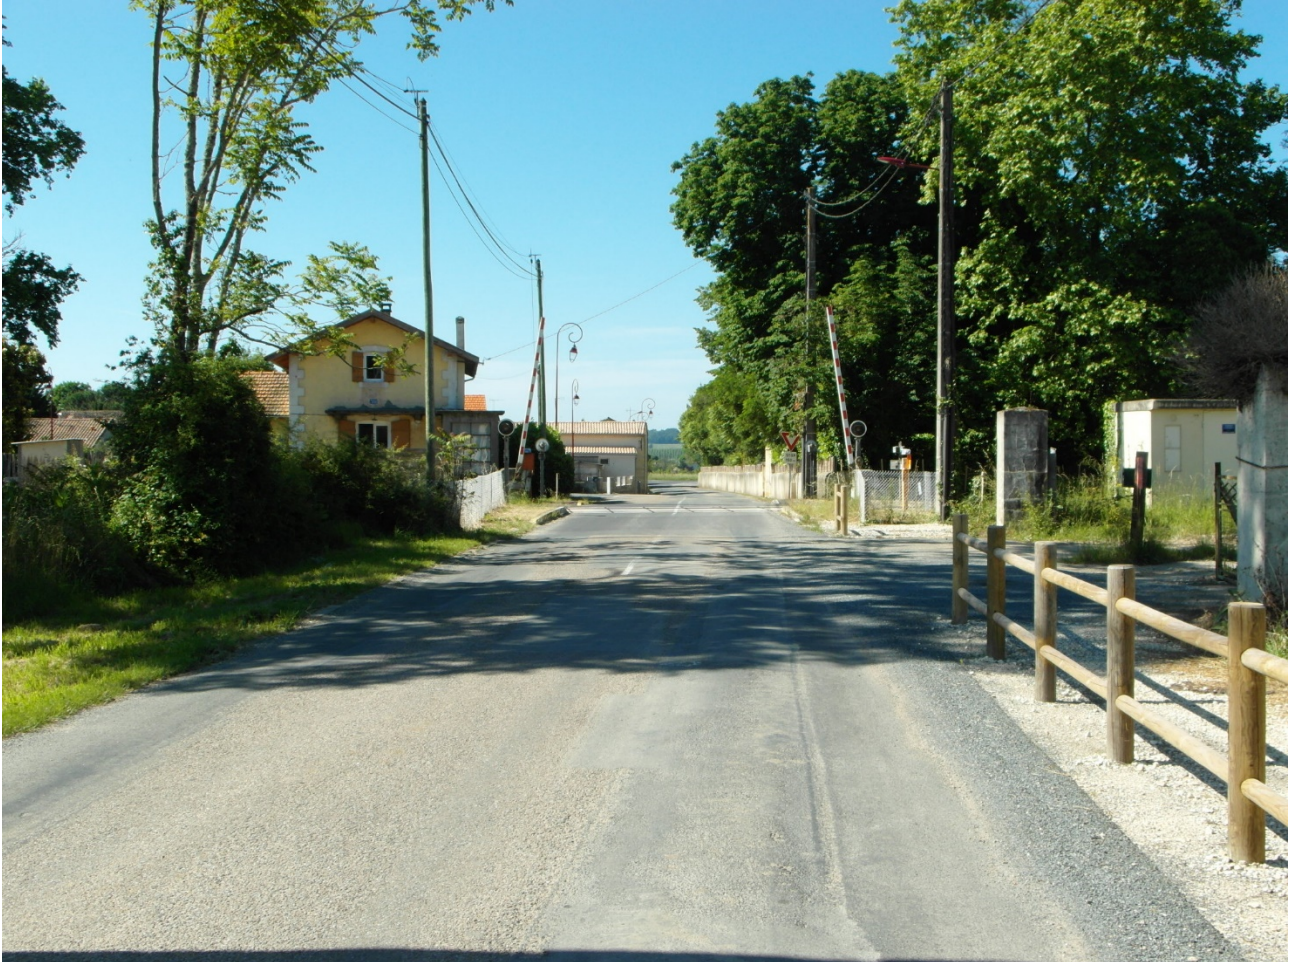
PN 381 sens 1

II.1	Le tracé et/ou le profil en long de la route ou rue permettent une bonne visibilité du passage à niveau (masques éventuels, y compris stationnement)	1	X		
		2		X	Haie de laurier qui masque partiellement le feu R24
II.2	La signalisation de police réglementaire annonçant le passage à niveau est visible	1	X		Sur VC : à déplacer de l'autre côté de la Chaussée.
		2	X		Sur RD : balise J10 2bandes non rétro réfléchissante. Sur VC : balise J10 1 bande non visible.
II.3	Les équipements du passage à niveau sont visibles en approche à la vitesse réglementaire (et aussi des accès proches : autre voie ou privé)	1	X		
		2		X	Feu R24 partiellement masqué par la haie.

Numéro du champ	DATE de l'inspection :	Jour	Passage à niveau concerné n° 381 RD 9		
Questions « III »	La lisibilité	sens	OUI	NON	Commentaires
III.1	<i>Le type et le mode d'exploitation de la route sont compatibles avec une bonne perception du passage à niveau pour l'usager (effet de surprise, on ne s'attend pas à trouver un PN sur ce type de voie)</i>	1	X		
		2	X		
III.2	<i>La signalisation verticale et les barrières sont facilement identifiables de jour comme de nuit (pas de pollution visuelle)</i>	1	X		
		2	X		
III.3	<i>La perception des feux R24, du platelage du passage à niveau, des barrières en cours de fermeture permettent de bien situer l'endroit où l'usager doit s'arrêter</i>	1	X		
		2		X	Haie qui masque la visibilité du feu R24.
